## **MENGATASI MASALAH SILICA SAND MELTING PADA KETEL UAP TEKANAN RENDAH (BUBBLING FLUIDIZER BED) DENGAN MENGGUNAKAN TQM DI PT. DDD TANGERANG**

**Tatan Zakaria<sup>1</sup>, Anita Dyah Juniarti<sup>2</sup>**

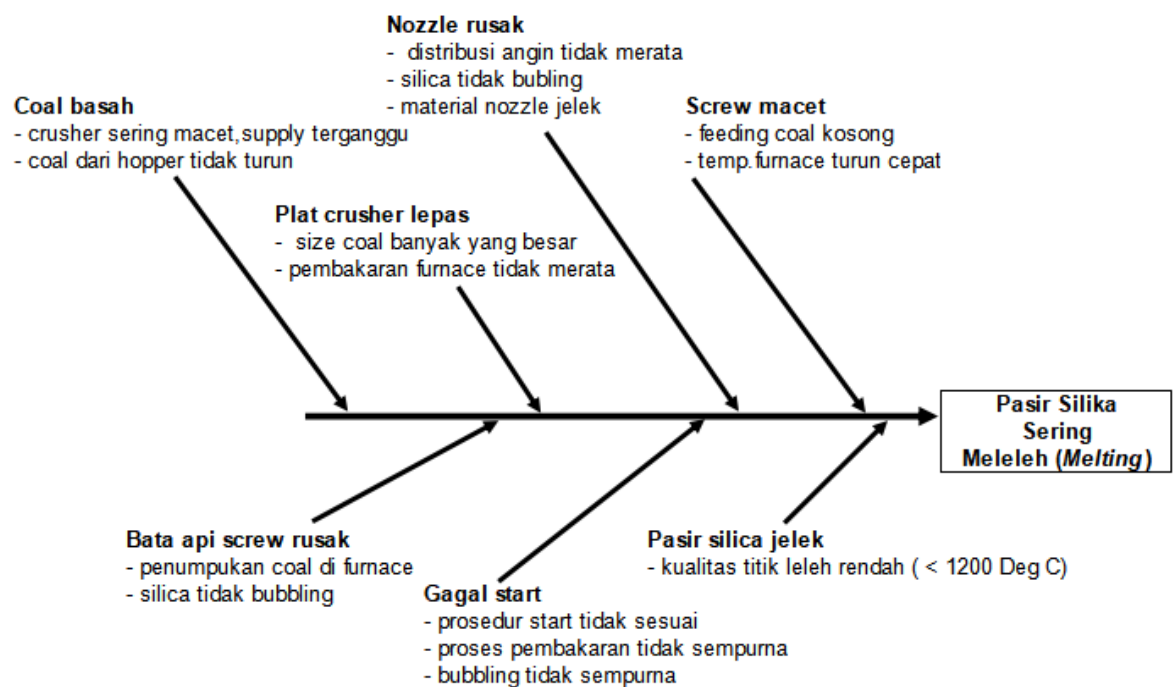
Gambar 4. Diagram Sebab Akibat Penyebab Silica Sand Melting

Selanjutnya data kerusakan tersebut diatas dianalisa penyebabnya dan digunakan metoda analisa sebab akibat tulang ikan (*fishbone*) seperti pada gambar 4 di bawah ini :

Dari analisa didapatkan bahwa penyebab kerusakan dan terjadinya silika leleh yang mengakibatkan ketel uap berhenti ada 7 (tujuh), yaitu batubara basah, *plat crusher* lepas, *screw* macet, bata api rusak, gagal *start*, *nozzle* rusak, dan pasir silika jelek. Untuk melakukan prioritas perbaikan digunakan Pareto, tetapi karena data rasio tidak menunjukkan 80 : 20, maka perbaikan dilakukan terhadap ketujuh jenis penyebab. Gambar 5 menunjukkan diagram Pareto penyebab masalah pasir sikika leleh (*silica sand melting*).

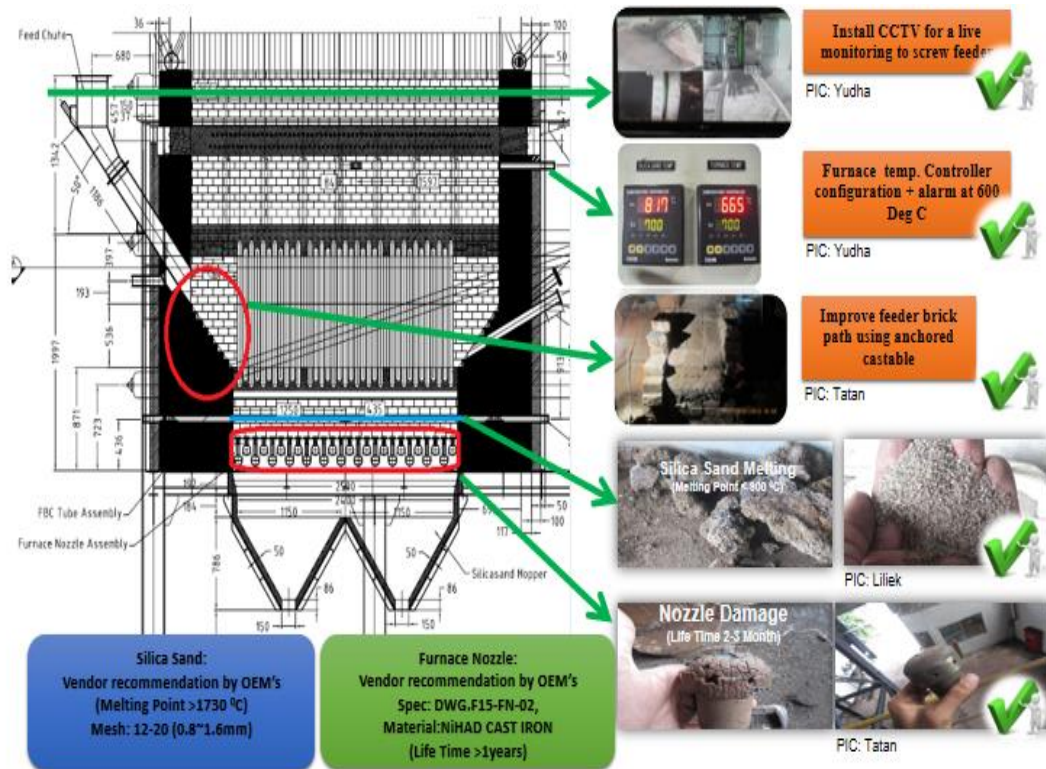
**Gambar 6.** Pelaksanaan Perbaikan

Berikut adalah beberapa perbaikan yang telah dilakukan pada tabel 2 di atas, seperti pada gambar 6 berikut ini :

| No | What (Apa)? | Why (Mengapa)? | Where (Dimana)? | When (Kapan)? | Who (Siapa)? | How (Bagaimana)? |
|---|---|---|---|---|---|---|
| 2 | Plat crusher lepas | Support engsel terkikis dan lepas | Crusher | Januari 2019 | Mtn-A | Perbaikan dan pemasangan kembali plat |
| 3 | Screw macet | Ada benda asing yang masuk (baru/plat) | Coal feeder | April 2019 | Mtn-B | 1. Pasang CCTV screw<br>2. Modifikasi system alarm screw |
| 4 | Bata api rusak | Refractory rusak karena waktu | Furnace repactory | April 2019 | Mtn-A | 1. Modifikasi turunan batubara<br>2. Perbaiki dengan castable |
| 6 | Nozzle rusak | Nozzle rusak, bolong, leleh sebelum waktunya | Furnace | April 2019 | Operator Group 1 | 1. Modifikasi nozzle yang rusak<br>2. Cek material nozzle dan ganti yang bagus |
| 7 | Pasir silika jelek | Tidak ada sistem penerimaan pasir silika | Gudang | Februari 2019 | PPIC Head | 1. Konfirmasi material silika yang dipakai<br>2. Ganti silika yang bagus (>1200 °C, 0.8-1.2 mm) |
