ANALISIS KONDISI EKSISTING JALAN LINGKAR SELATAN KOTA SERANG (STUDI KASUS: SEGMENT DEPAN INDOMARET–SPBU CIRACAS)

^{1,2,3}*Program Studi Teknik Sipil, Fakultas Teknik, Universitas Banten Jaya*

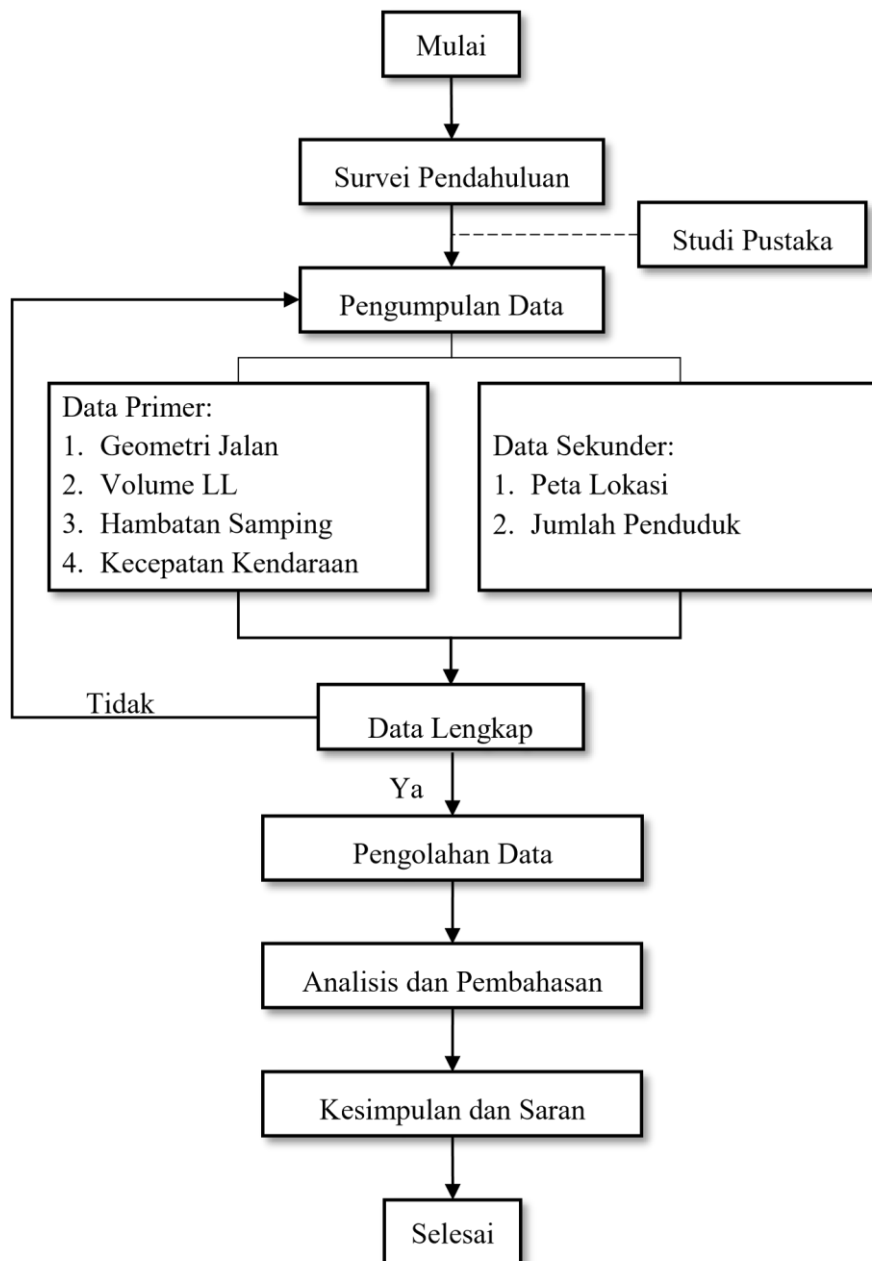
Gambar 2.1 Bagan alir penelitian
(Sumber: Hasil analisis, 2021)

Penelitian dilaksanakan dengan tahap awal identifikasi masalah (baca: survei pendahuluan) dan menggunakan studi literatur atau studi pustaka. Selanjutnya pengumpulan data penelitian yang dibutuhkan dan data dipastikan lengkap. Lalu diolah dan disajikan dengan baik agar mudah dipahami oleh pembaca, yang selanjutnya dianalisis dan dibahas untuk mengetahui gambaran dari hasil penelitian yang telah dilakukan. Tahap akhir penelitian, yakni dibuat kesimpulan dan saran dari penelitian yang telah dilakukan, baik untuk pembuat kebijakan, diri peneliti sendiri, maupun untuk penelitian selanjutnya. Adapun tahapan penelitian bisa dilihat pada Gambar 2.2.

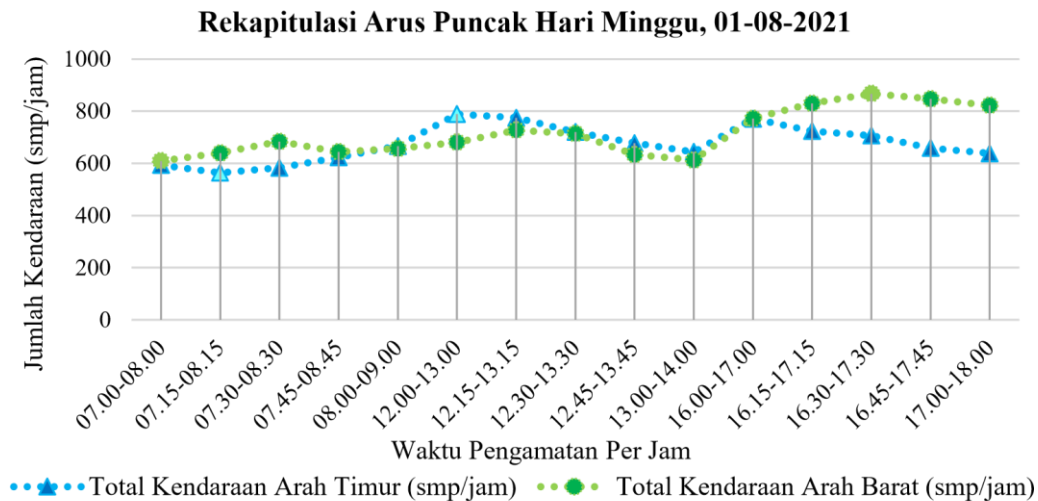
Gambar 3.7 Grafik arus puncak pada kedua arah lalu lintas di hari libur
(Sumber: Hasil Analisis Survei, 2021)

Berdasarkan Gambar 3.7, terlihat jumlah kendaraan tertinggi pada hari libur untuk kendaraan arah timur terjadi pada pukul 12.00-13.00 dengan total kendaraan sebanyak 789,2 smp/jam dan terendah terjadi pada pukul 07.15-08.15 dengan total kendaraan sebanyak 563,3 smp/jam. Untuk kendaraan arah barat pada hari libur, jumlah kendaraan tertinggi terjadi pada pukul 16.30-17.30 dengan total kendaraan sebanyak 867 smp/jam dan jumlah kendaraan terendah terjadi pada pukul 07.00-08.00 dengan total kendaraan sebanyak 608,5 smp/jam.

Rekapitulasi arus puncak pada hari senin dan hari minggu untuk kendaraan arah timur dan arah barat yang ditampilkan pada Gambar 3.7 dan Gambar 3.8, menunjukkan arus puncak harian tertinggi terjadi pada hari senin, tepatnya untuk volume kendaraan arah timur sebanyak 908,3 smp/jam dan volume kendaraan arah barat sebanyak 959,9 smp/jam; total arus puncak harian sebesar 1868,2 smp/jam untuk kedua arah sekaligus. Hasil arus puncak harian terbanyak terjadi pada hari kerja, hal ini sejalan dengan jumlah kendaraan terbanyak yang juga terjadi pada hari kerja. Selanjutnya nilai arus puncak harian pada hari kerja (1868,2 smp/jam) digunakan sebagai nilai volume lalu lintas (Q), sekaligus untuk mengetahui nilai derajat kejenuhan (DS).

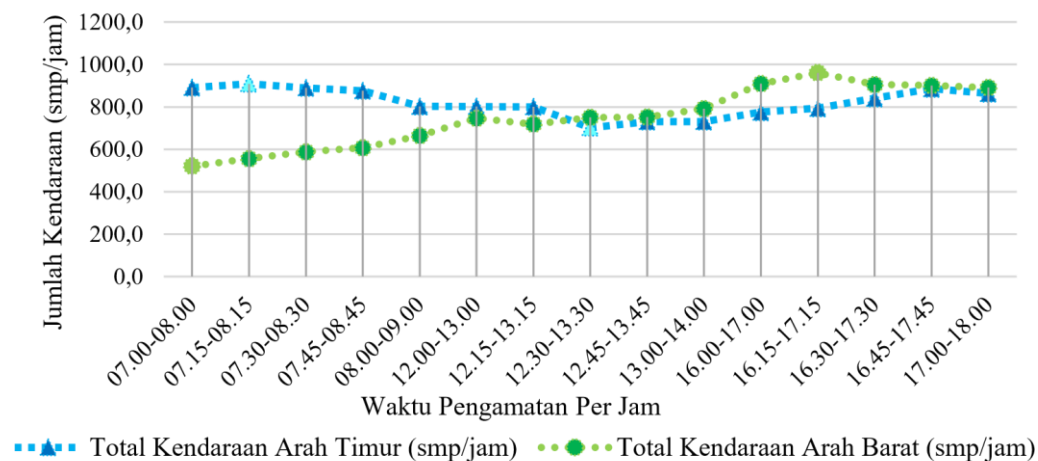
Gambar 3.8 Grafik arus puncak pada kedua arah lalu lintas di hari kerja
(Sumber: Hasil Analisis Survei, 2021)

Berdasarkan Gambar 3.8, terlihat jumlah kendaraan tertinggi pada hari kerja untuk kendaraan arah timur terjadi pada pukul 07.15-08.15 dengan total kendaraan sebanyak 908,3 smp/jam dan terendah terjadi pada pukul 12.30-13.30 dengan total kendaraan sebanyak 701 smp/jam. Pada kendaraan arah barat, jumlah kendaraan tertinggi pada hari kerja terjadi pada pukul 16.15-17.15 dengan total kendaraan sebanyak 959,9 smp/jam dan terendah terjadi pada pukul 07.00-08.00 dengan total kendaraan sebanyak 519,4 smp/jam.

Nilai Q sebesar 1868,2 smp/jam menggunakan persamaan (1), di mana hasilnya sama dengan total arus puncak harian yang ditunjukkan Gambar 3.8. Singkatnya, nilai (Q) sebesar 1868,2 smp/jam sudah oke.

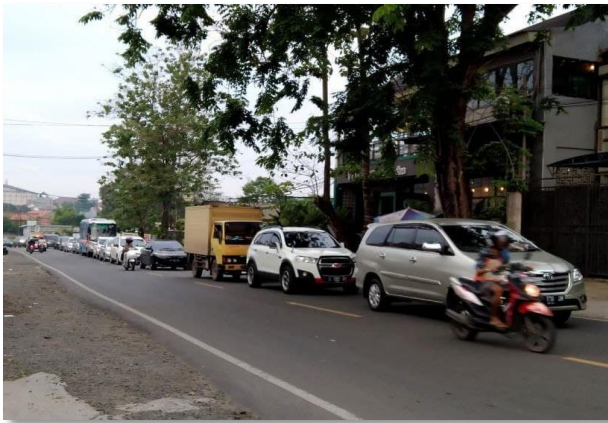
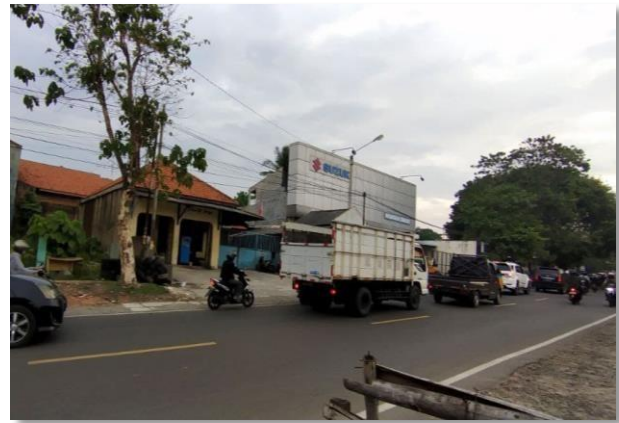
Berdasarkan hasil pengamatan lapangan secara visual terkait situasi dan kondisi di sepanjang segmen, diperoleh kondisi perlengkapan jalan yang kurang memadai seperti: (1) fasilitas pejalan kaki tepatnya trotoar

kerja) seperti terlihat pada Gambar 3.10.

Gambar 3.10 Kondisi arus lalu lintas arah barat (Ciracas) saat jam puncak sore pada hari kerja yang belum ada di sepanjang segmen; (2) kondisi saluran drainase di sepanjang segmen belum semuanya tertutup, masih banyak yang posisinya terbuka. Dengan lebar bahu jalan yang tidak terlalu besar (rata-rata 1 m) dan saluran yang masih terbuka, tentu akan sangat membahayakan keselamatan para pengguna jalan baik kendaraan bermotor/tak bermotor maupun pejalan kaki, terutama pada lajur arah barat (Ciracas) yang sering terjadi kemacetan dengan antrian yang cukup lama dan panjang pada arus puncak harian (jam puncak pulang (Sumber: Hasil Survei Lapangan, 2021)

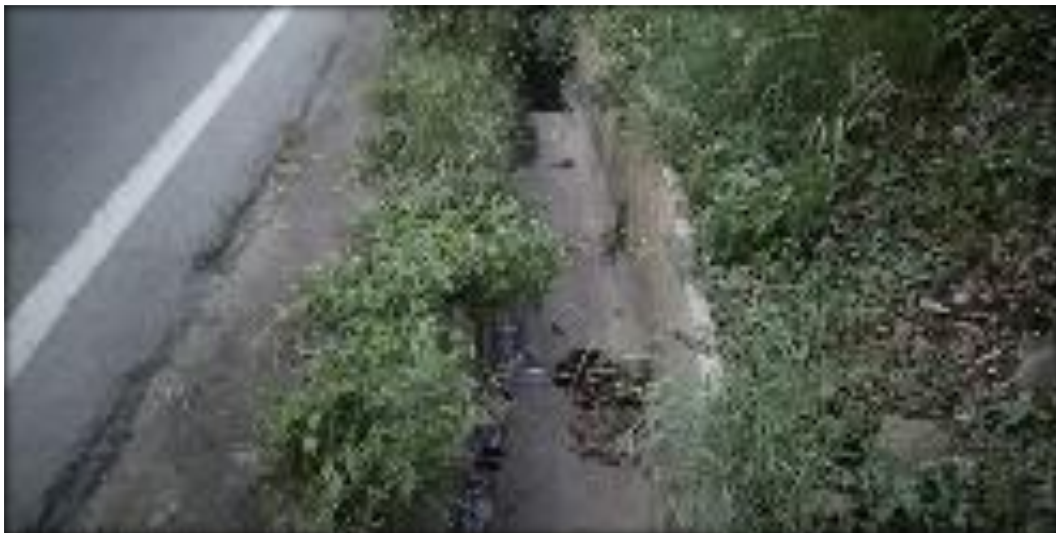
Gambar 3.11 Kondisi eksisting saluran drainase arah barat (Ciracas)
(Sumber: Hasil Survei Lapangan, 2021)

Hal ini membuat para pengendara sepeda motor, angkot, dan mobil pribadi masuk ke bahu jalan yang lebarnya tidak terlalu besar dengan permukaan pasir dan bebatuan kecil, serta samping bahu jalan merupakan saluran drainase dengan posisi banyak yang masih terbuka seperti terlihat pada Gambar 3.11; (3) tidak terdapat rambu lalu lintas/informasi pengaturan lalu lintas seperti informasi batas kecepatan, pelarangan untuk berhenti/parkir di bahu jalan, pelarangan menggunakan bahu jalan karena terdapat saluran drainase yang terbuka (tidak tertutup), pelarangan jenis kendaraan tertentu dan lain sebagainya. Kondisi lalu lintas di sepanjang segmen tersebut menjadi perhatian yang penting karena sangat berpengaruh terhadap keamanan, keselamatan, dan merupakan indikator ukuran kualitatif dari tingkat pelayanan jalan (LOS).

4. Selain itu, kondisi perlengkapan jalan masih kurang memadai, di mana kondisi saluran drainase masih banyak yang terbuka yang membahayakan pengguna jalan, belum tersedia fasilitas pejalan kaki dan belum terdapat rambu/informasi pengaturan lalu lintas sepanjang segmen. Sehingga kondisi eksisting pada ruas Jalan Lingkar Selatan Kota Serang ruas persimpangan segmen depan Indomaret Lingkar Selatan hingga SPBU Ciracas Serang secara ukuran kuantitatif maupun kualitatif dari tingkat pelayanan jalan tidak dalam kondisi optimal.
