## **MENGATASI MASALAH SILICA SAND MELTING PADA KETEL UAP TEKANAN RENDAH (BUBBLING FLUIDIZER BED) DENGAN MENGGUNAKAN TQM DI PT. DDD TANGERANG**

**Tatan Zakaria<sup>1</sup>, Anita Dyah Juniarti<sup>2</sup>**

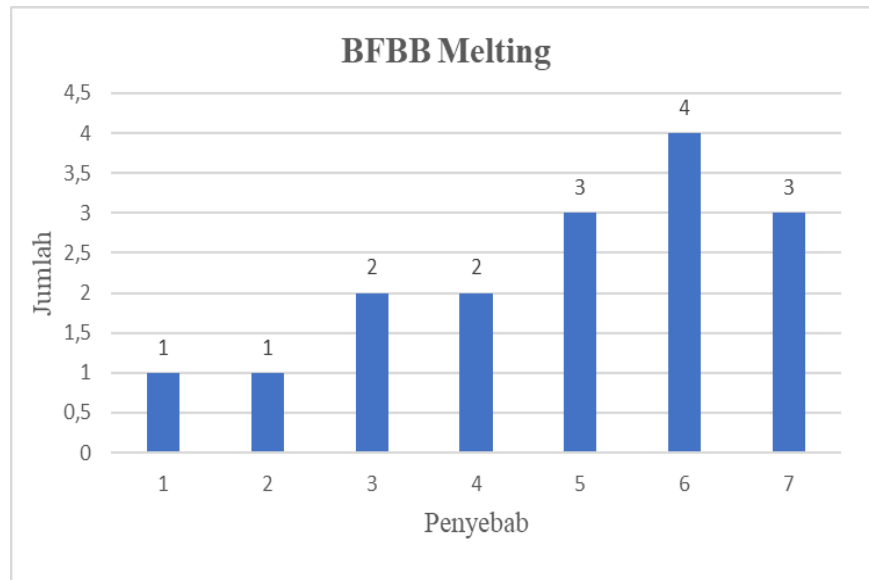
**Tabel 1.** Frekuensi dan Penyebab *Melting* BFBB 2016-2018

| No | Penyebab | Jumlah |
| 1 | Barubara basah | 1 |
| 2 | <i>Plat crusher</i> lepas | 1 |
| 3 | <i>Screw</i> macet | 2 |
| 4 | Bata api <i>screw</i> rusak | 2 |
| 5 | Gagal <i>start</i> | 3 |
| 6 | <i>Nozzle</i> rusak | 4 |
| 7 | Pasir silika jelek | 3 |
| Total | | 16 |

Adapun total kejadian *stop abnormal* Ketel Uap disebabkan karena *melting* juga dapat dinyatakan dengan grafik pada gambar 3 dibawah ini :

Gambar 3. BFBB Melting

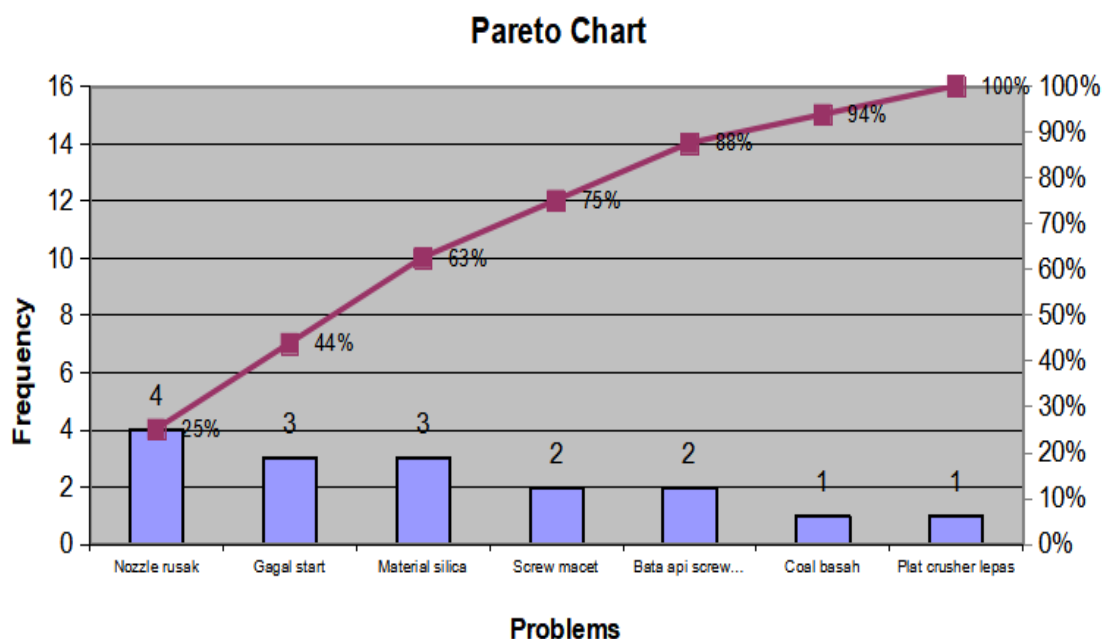
Dari analisa didapatkan bahwa penyebab kerusakan dan terjadinya silika leleh yang mengakibatkan ketel uap berhenti ada 7 (tujuh), yaitu batubara basah, *plat crusher* lepas, *screw* macet, bata api rusak, gagal *start*, *nozzle* rusak, dan pasir silika jelek. Untuk melakukan prioritas perbaikan digunakan Pareto, tetapi karena data rasio tidak menunjukkan 80 : 20, maka perbaikan dilakukan terhadap ketujuh jenis penyebab. Gambar 5 menunjukkan diagram Pareto penyebab masalah pasir sikika leleh (*silica sand melting*).

Gambar 5. Diagram Pareto Penyebab *Silica Sand Melting*

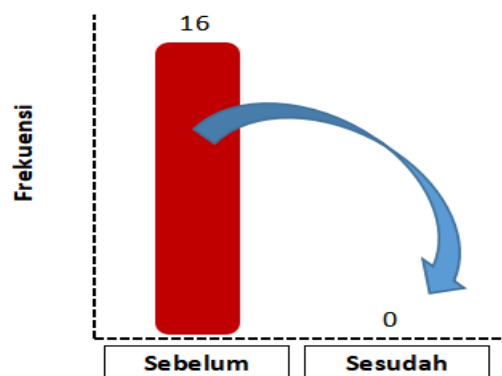
Berdasarkan monitoring setelah melakukan perbaikan pada ketujuh penyebab masalah, maka selama 7 (tujuh) bulan tidak terjadi masalah pada operasional ketel uap yang disebabkan oleh pasir silika leleh (*silica sand melting*), seperti ditunjukkan pada gambar 7 berikut ini :

**Gambar 7.** Hasil Perbaikan Masalah *Silica Sand Melting* (Jan-Mei 2019)
